Gebrauchsmuster

(54) Bezeichnung des Gegenstandes
Spundfaß

(71) Name und Wohnsitz des Inhabers
Schütz-Werke GmbH & Co KG, 5418 Selters, DE-

Titel: Spundfaß

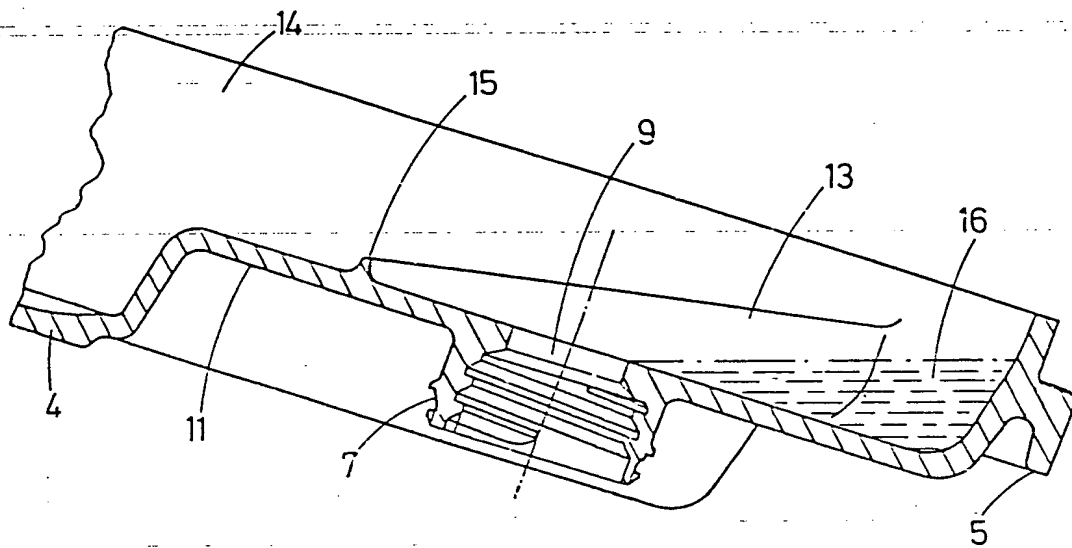
- Fig. 1 einen Längsschnitt durch das neuerungsgemäße Spundfaß,
- Fig. 2 eine Teildraufsicht im Bereich einer Spundöffnung,
- Fig. 3 einen vergrößerten Teilschnitt nach der Linie III-III in Fig. 2 und
- Fig. 4 einen Teilschnitt im Bereich eines Spundes bei gekipptem Faß.

In Fig. 4 ist ein kleiner Rest (16) des Faßinhaltes dargestellt, und es ist deutlich erkennbar, daß dieser Rest (16) bei weiterem Kippen des Fasses (1) durch die Barriere (13) festgehalten und der Spundöffnung (9) zugeführt wird, so daß dieser Rest (16) nicht wieder in die bei gekipptem bzw. auf den Kopf gestelltem Faß (1) in die dann tiefer gelegenen Bereiche neben der dann hochstehenden Vertiefung (11) zurückfließen kann. Bei größerem Rest (16) kann es natürlich vorkommen, daß beim ersten Kippen des Fasses (1) noch ein Teil

des Restes (16) über die Barriere (13) hinwegschwappt. Nach einem zweiten Kippen des Fasses (1) dürfte jedoch der letzte Rest (16) des Faßinhaltes entleert sein, so daß dadurch Umweltschäden oder sonstige Schäden, die durch den Rest des Faßinhaltes entstehen könnten, vermieden werden. Außerdem ist die Innenreinigung des Fasses (1) leichter, und damit diese Reinigung nicht durch die Barriere (13) behindert wird, ist diese im bogenförmigen Bereich (15) in der Nähe der Spundöffnung (8) oder (9) niedriger gehalten.
